# VERSLAG INSPECTIE

sporttechnische keuring kunstgras voetbalveld

Sportpark De Roodloop  
S.V. Hilvaria, veld C  
Uranusstraat 1  
HILVARENBEEK

**Projectnummer** K006790  
**Rapportversie** 1.0  
**Rapportdatum** 11.04.2024

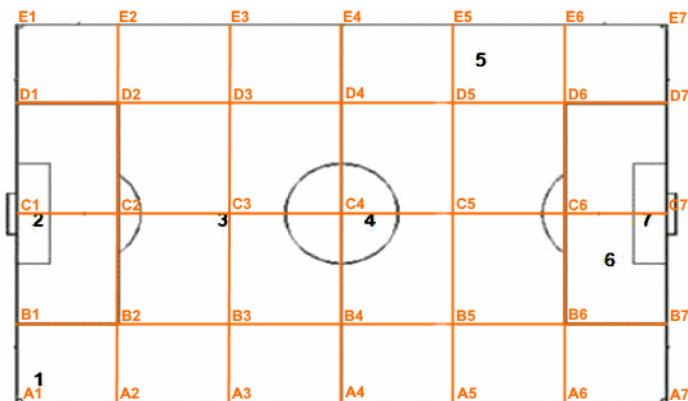
**6.2.13. Hoogteligging toplaag [mm] (Testmethode CN/C2.1)**

**Oriëntatie** Meetpunt A1 Z.O.-hoek van het veld↑

**Referentiepunt** Putdeksel in verharding Z.O.-hoek

**Hoogte** 700

**Opmerkingen:** Geen

Meetpunt	A	B	C	D	E
1	608	573	533	569	604
2	612	579	531	569	604
3	607	571	530	576	609
4	605	572	529	581	605
5	604	573	537	581	610
6	609	567	540	579	615
7	601	569	549	583	615
<b>Gemiddeld</b>	<b>607</b>	<b>572</b>	<b>536</b>	<b>577</b>	<b>609</b>
<b>Grootste afwijking</b>	<b>6</b>	<b>7</b>	<b>13</b>	<b>8</b>	<b>6</b>
<b>Afschot</b>		<b>71</b>		<b>73</b>

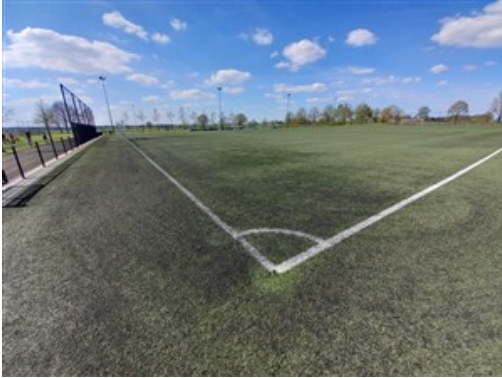
Aanzicht a: Z.O.-hoek van het veld

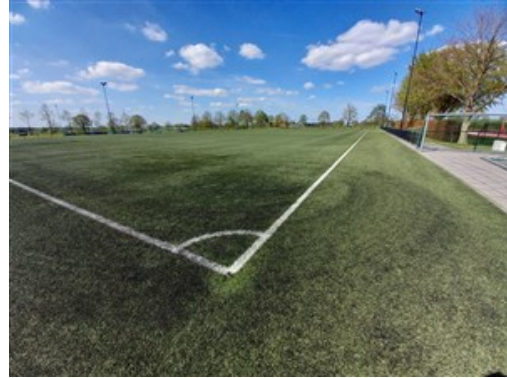
Aanzicht b: Z.O.-hoek van het veld
